Artenschutzfachliche Potenzialabschätzung schützenswerter Arten und Biotope (Vorabschätzung)

„Hexentalstraße - Öleweg“ in Merzhausen

Auftraggeber: Gemeinde Merzhausen
Friedhofweg 11
79249 Merzhausen

Erstellt: 17.09.2019 Ruppert
Angepasst: 18.02.2020 Ruppert

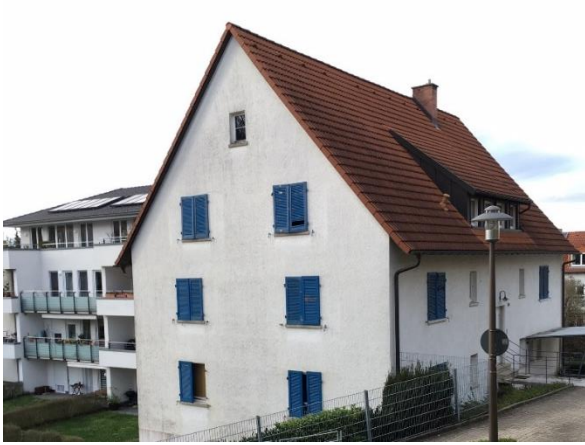
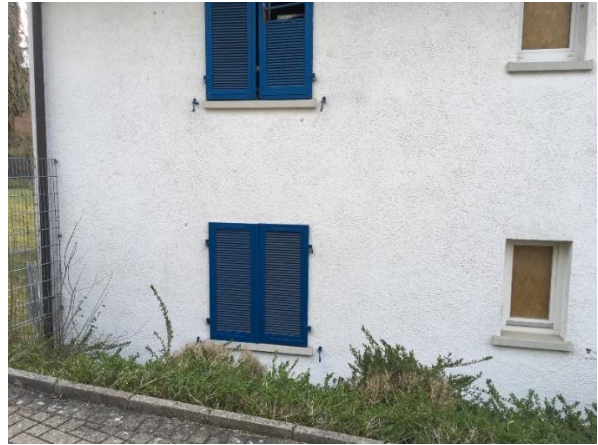
Bei den Begehungen konnten keine Arten des Siedlungsbereiches wie Haussperling *Passer domestica* oder Mauersegler *Apus apus*, welche in bzw. an anthropogenen Habitatstrukturen wie unbewohnten Gebäuden, Ställen, Dachböden etc. vorkommen könnten, an dem Gebäude gesichtet werden. Auch Spuren von Nestern oder Kotspuren am Außenbereich des Gebäudes konnten nicht gefunden werden. In den durch das Vorhaben nicht betroffenen Nachbargebäuden konnten Haussperlinge beobachtet werden.

Im Rahmen einer Geländebegehung Mitte März konnte festgestellt werden, dass für gebäudebewohnende Fledermausarten das bestehende Gebäude Öleweg 7 wenig geeignet ist, da keine Einflugmöglichkeiten in den Dachstuhl oder Keller des Gebäudes vorgefunden wurden. Lediglich die an der Fassade vorhandenen kleinen Spalten und Fensterläden können von Fledermäusen als Sommerquartiere oder Tagesverstecke genutzt werden. Es wird jedoch nicht davon ausgegangen, dass der Verlust von Einzelquartieren eine Beeinträchtigung für die potenziell vorkommende lokale Fledermauspopulation darstellt. Die Fenster hinter den Fensterläden sind verschlossen.

Bei einer zweiten Geländebegehung Anfang April konnte festgestellt werden, dass im Inneren des Gebäudes mit Abrissarbeiten begonnen wurde. Im Zuge der Arbeiten wurden zum Teil Fenster entfernt, wodurch potenzielle Einflugmöglichkeiten für Fledermäuse entstanden sind. Die Öffnungen der Fenster wurden im Anschluss wieder mit Planen und Brettern verschlossen. Das Gebäude wurde nach Beendigung der Arbeiten am 18.06.2019 besichtigt. Es konnte keine aktuelle Besiedelung des Gebäudes durch Fledermäuse festgestellt werden. Da nach Beendigung der Bauarbeiten im inneren des Gebäudes verschiedene Einflugmöglichkeiten im gesamten Dachstuhl verblieben sind, kann jedoch nicht ausgeschlossen werden, dass das Gebäude zukünftig durch Fledermäuse genutzt wird. **Um das Eintreten von Verbotstatbeständen zu vermeiden, ist das Gebäude vor Abriss noch einmal durch eine fachkundige Person auf den Besatz durch Fledermäuse zu kontrollieren. Sollte sich ein Besatz feststellen lassen, sind ggf. ergänzende Vermeidungs- und Ausgleichsmaßnahmen durchzuführen.**

Abb. 1: Gebäude auf Flurstück Nr. 153/13

Abb. 2: Gebäude auf Flurstück Nr. 153/13

Da jedoch nicht abschließend ausgeschlossen werden kann, dass das Gebäude zum Zeitpunkt des Abrisses von Vögeln als Bruthabitat genutzt wird, sind **Vermeidungsmaßnahmen** umzusetzen, damit der Verletzungs- und Tötungsverbotstatbestand nach §44 BNatSchG ausgeschlossen werden kann.

Um das Eintreten von Verbotstatbeständen zu vermeiden, sind sämtliche Gebäude vor Beginn der Abrissarbeiten durch eine fachkundige Person auf das Vorkommen geschützter Arten zu prüfen. Sollte festgestellt werden, dass geschützte Arten die Gebäude als Habitat nutzen, sind die Abrissarbeiten einzustellen und das weitere Vorgehen mit der unteren Naturschutzbehörde abzustimmen. Ggf. ist die Umsetzung zusätzlicher Ausgleichsmaßnahmen durchzuführen.

Da nicht auszuschließen ist, dass die Gebäude entlang der Hexentalstraße sowie das zum Abriss vorgesehene Gebäude auf dem Flurstück 153/13 von Fledermäusen als Quartier genutzt werden, sind diese Gebäude vor dem geplanten Abriss von einem Experten auf Fledermausbesatz zu prüfen und ggf. fachgerecht zu verschließen. Sollte festgestellt werden, dass die Gebäude als Habitat genutzt werden, sind die Abrissarbeiten einzustellen und das weitere Vorgehen mit der unteren Naturschutzbehörde abzustimmen. Bei Besatz sind ggf. ergänzende Vermeidungs- und ggf. Ausgleichsmaßnahmen umzusetzen.

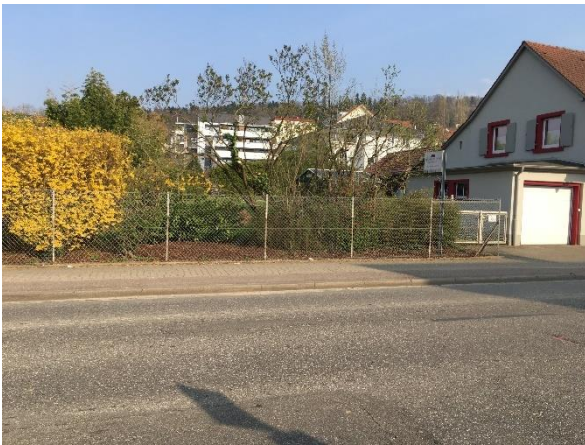
Der Gartenbereich ist durch einen intensiv gepflegten Rasen sowie eine an der westlichen Geländegrenze verlaufenden Heckenbepflanzung aus Arten wie Flieder, Kirschlorbeer und Forsythie geprägt.

Aufgrund der strukturarmen Ausprägung der Fläche weist der Garten nur eine geringe Eignung als Nahrungs- und Bruthabitat für Vögel auf. Lediglich die in den Rändern vorkommenden Heckenstrukturen entlang der Geländegrenze können, für weitverbreitete Vögel des Siedlungsbereichs als Habitate dienen.

Abb. 3: Zierhecke auf Flurstück Nr. 154/6

Da die Heckenstrukturen als Bruthabitat für Vögel genutzt werden können sind um das Eintreten von Verbotstatbeständen zu vermeiden, **Vermeidungsmaßnahmen** durchzuführen (zeitliche Beschränkung der Gehölzentfernung).

Um das Eintreten von Verbotstatbeständen zu vermeiden, sind sämtliche Rodungsarbeiten außerhalb der Vogelschonzeiten, also im Zeitraum von 1.10. bis 28/29.02. durchzuführen. Im Falle der Höhlenbäume sowie bei anstehenden Gehölzrodungen innerhalb der Vogelschonzeit sind die betroffenen Strukturen durch einen fachkundigen Gutachter auf das Vorkommen geschützter Arten zu prüfen. Sollte festgestellt werden, dass geschützte Arten die Gehölze als Habitat nutzen, sind die Rodungsarbeiten einzustellen und das weitere Vorgehen mit der unteren Naturschutzbehörde abzustimmen. Ggf. ist die Umsetzung zusätzlicher Ausgleichsmaßnahmen durchzuführen.

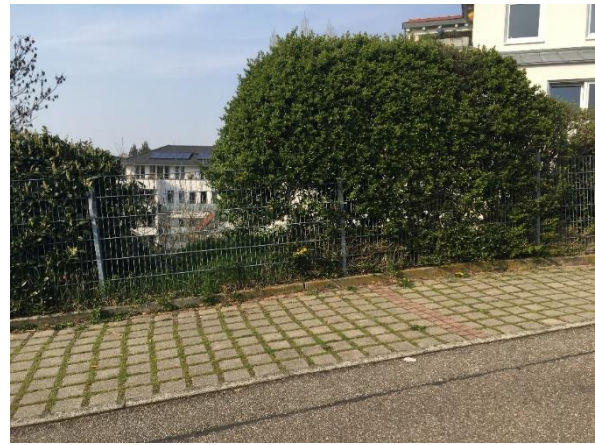
Der Gartenbereich ist mit zwei kleinen Niederstamm-Obstgehölzen bestanden sowie von einer Hecke aus u.a. Kirschlorbeer, Liguster und Forsythie umgeben. Des Weiteren finden sich kleinere Formschnittgebüsche aus Kirschlorbeer im Gartenbereich. Da es sich um einen Privatgarten handelt, konnte die Fläche nicht abschließend überprüft werden. Durch die geringe Höhe der Obstgehölze sind ggf. vorkommende Baumhöhlen jedoch einem hohen Prädatorendruck, zum Beispiel durch Hauskatzen, ausgesetzt und werden daher als unwahrscheinliches Bruthabitat angesehen. Aufgrund der innerörtlichen Lage mit angrenzenden stark befahrenen Straßen wirken Lärm, Licht und sonstige Störeffekte auf das Planungsgebiet ein. Das Gebiet ist daher überwiegend für solche Arten geeignet, welche keine hohen Ansprüche an die Umgebung stellen. Dabei ist davon auszugehen, dass es sich um weitverbreitete Arten des Siedlungsbereiches, wie z.B. Amsel, Blau- und Kohlmeise, Buchfink oder Ringeltaube, handelt.

Abb. 4: Zierhecke auf Flurstücken Nrn. 153/15 + 153/12

Da nicht ausgeschlossen werden kann, dass die vorhandenen Gehölzstrukturen von Vögeln als Bruthabitat genutzt werden, sind **Vermeidungsmaßnahmen** umzusetzen, damit der Verletzungs- und Tötungsverbotstatbestand nach §44 BNatSchG ausgeschlossen werden kann. Die Beseitigung von Nahrungsräumen fällt nur dann unter die Verbotstatbestände, wenn es sich um essenzielle Nahrungsräume handelt. Bei den vorhandenen Flächen ist dies vermutlich nicht

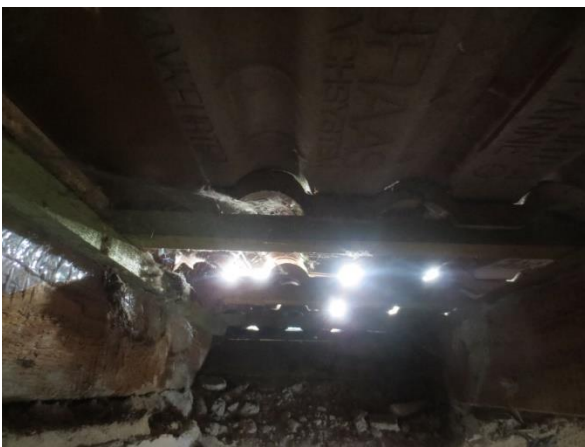
Abb. 5: Gebäude auf Flurstück Nr. 153/13, frei liegende Dachziegel mit Spalten
